Výzva na predkladanie ponúk

Zákazka s nízkou hodnotou na uskutočnenie stavebných prác - postup podľa § 117 zákona č.343/2015 Z.z o verejnom obstarávaní a o zmene a doplnení niektorých zákonov

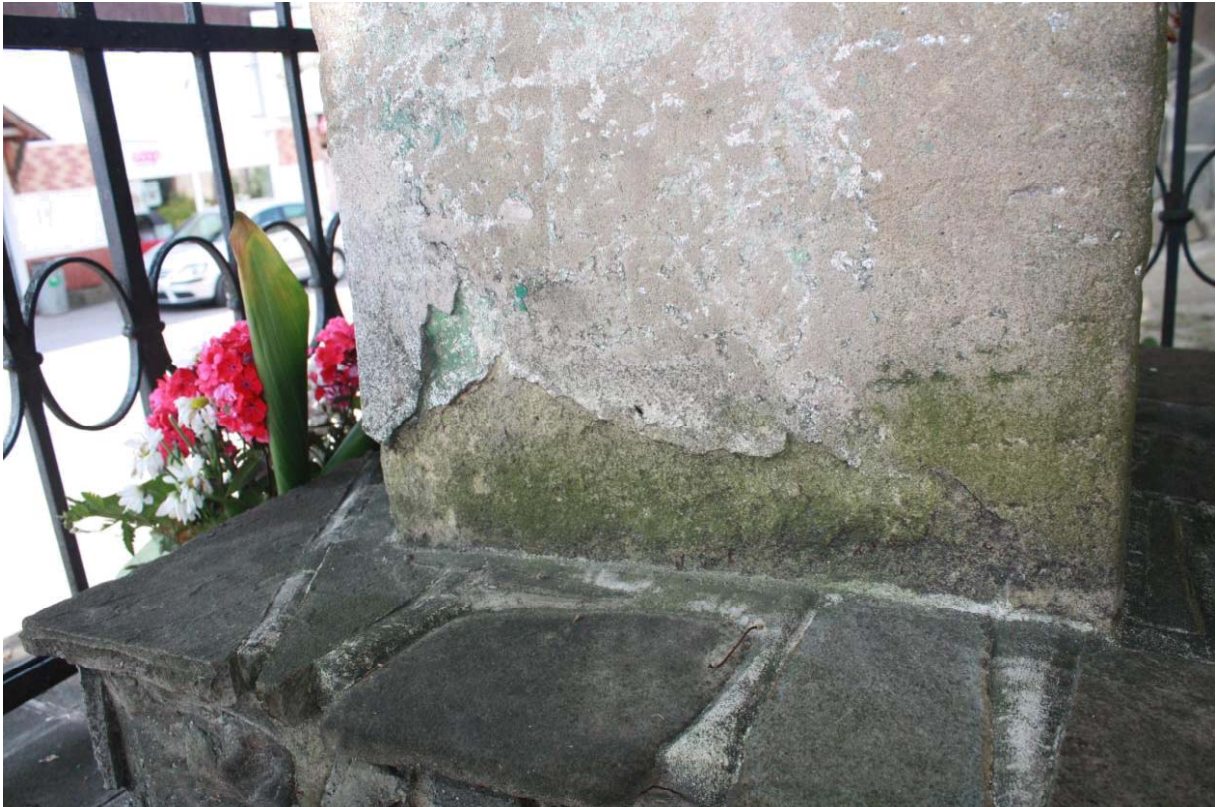
Fot. 5. Pohľad na dolnú časť sokla, kde vidieť poškodenia mikrobiologické, v podobe lišajníkov a machu. Kameň je degradovaný a uvoľnený. Fot. M. Książek, 2016

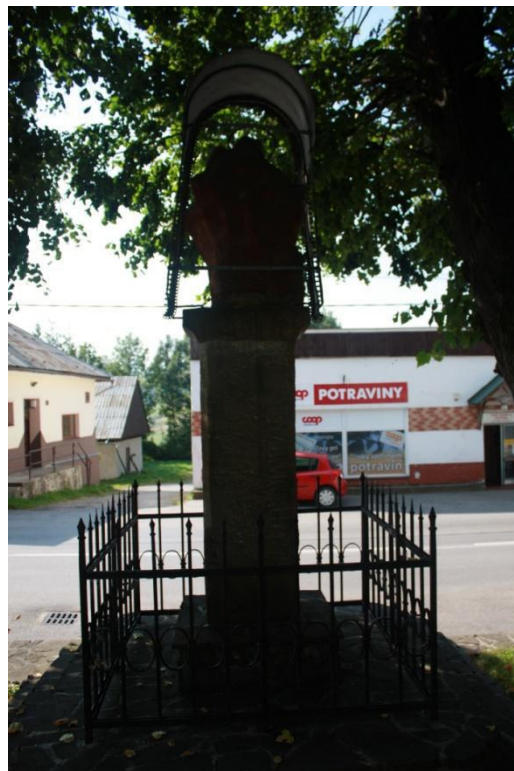
Fot. 6. Pohľad zozadu. Fot. M. Książek, 2016

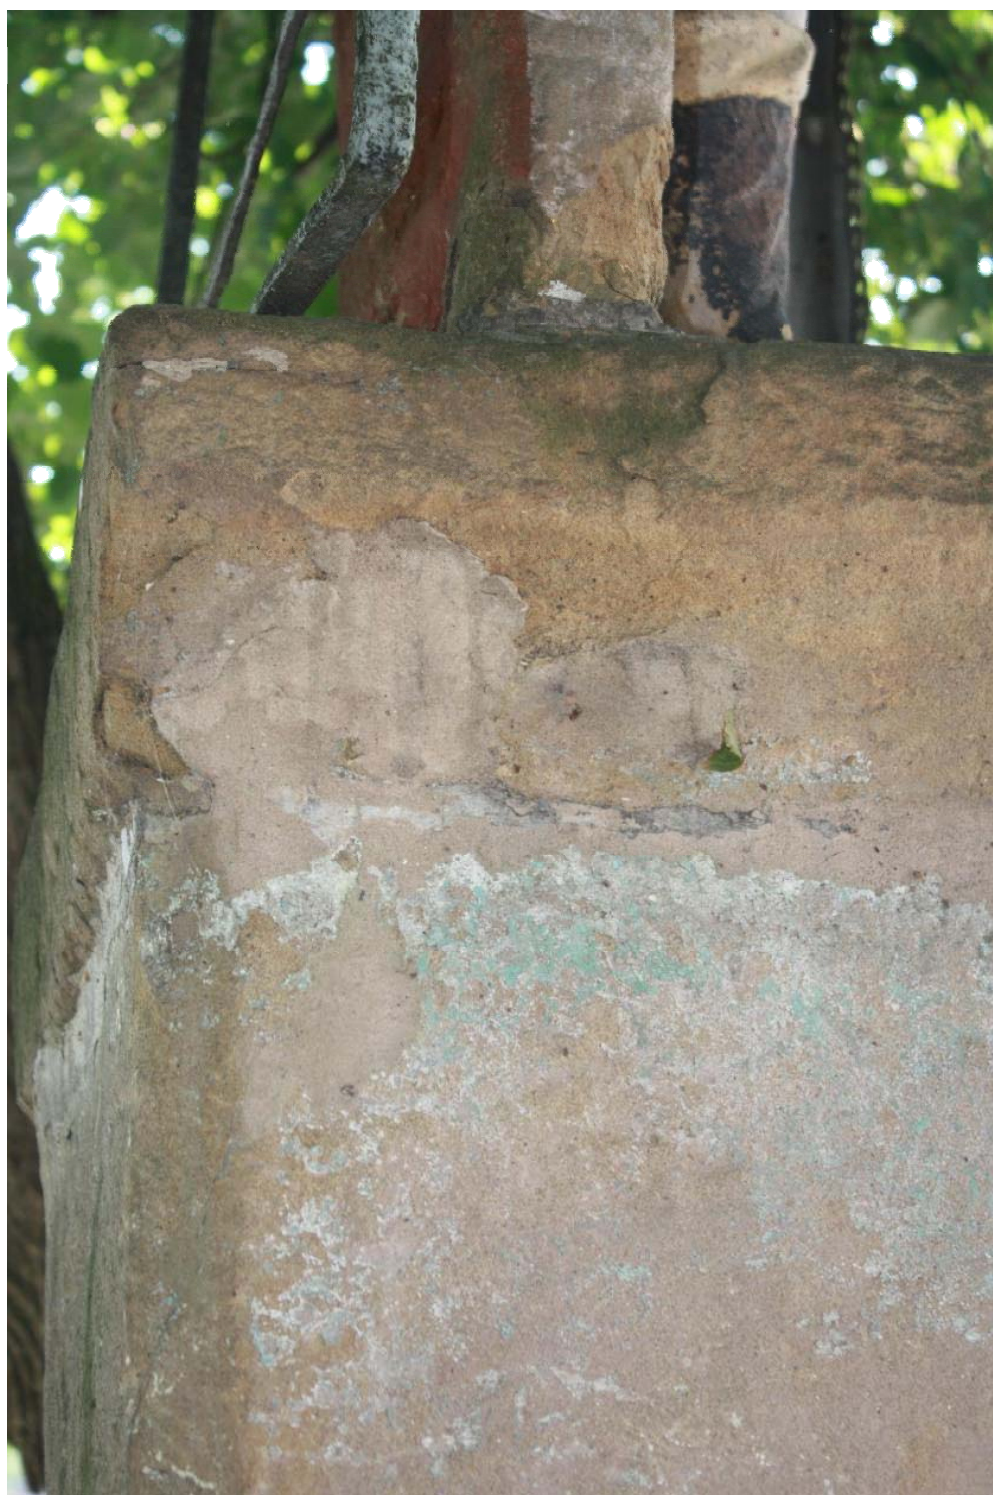
Fot. 8. Detail, hlavica stĺpa s početnými defektmi, cementovými výplňami a zdegradovanou kamennou hmotou. Fot. M. Książek, 2016

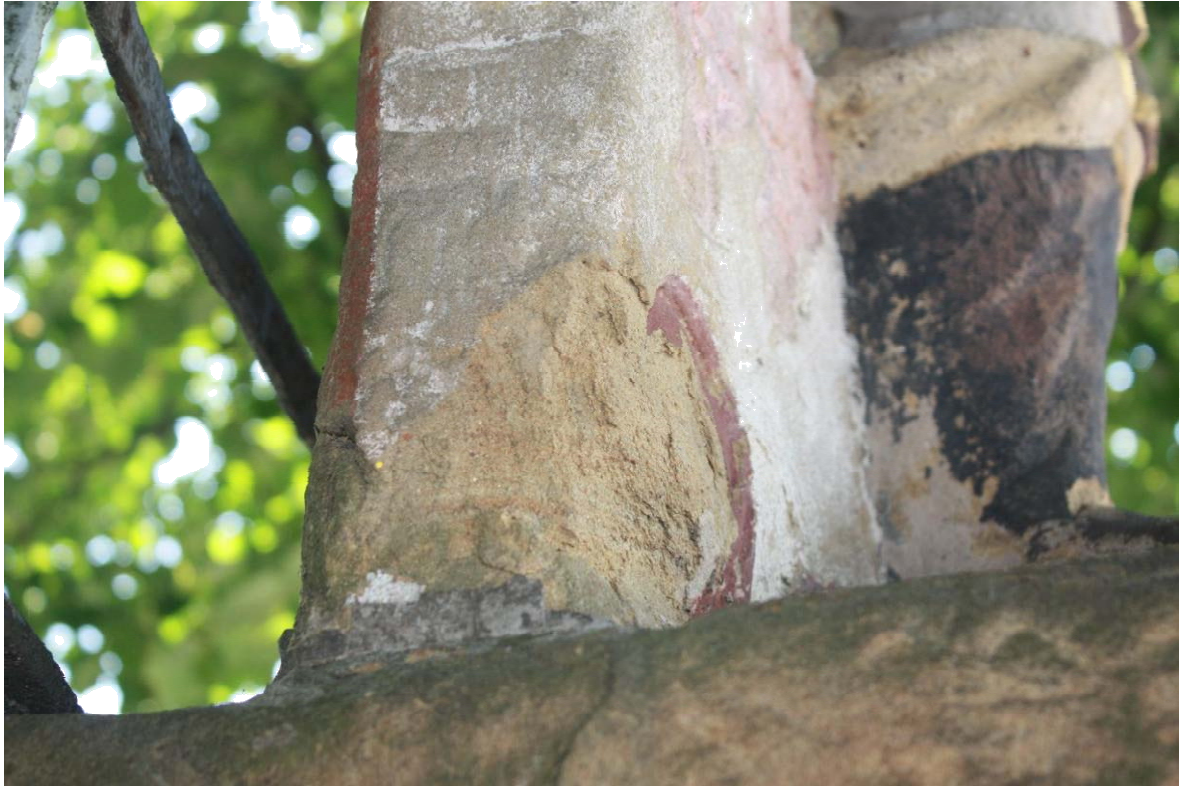
Fot. 9. Detail poškodenia kamennej hmoty na soche svätého Floriána.. Fot. M. Książek, 2016

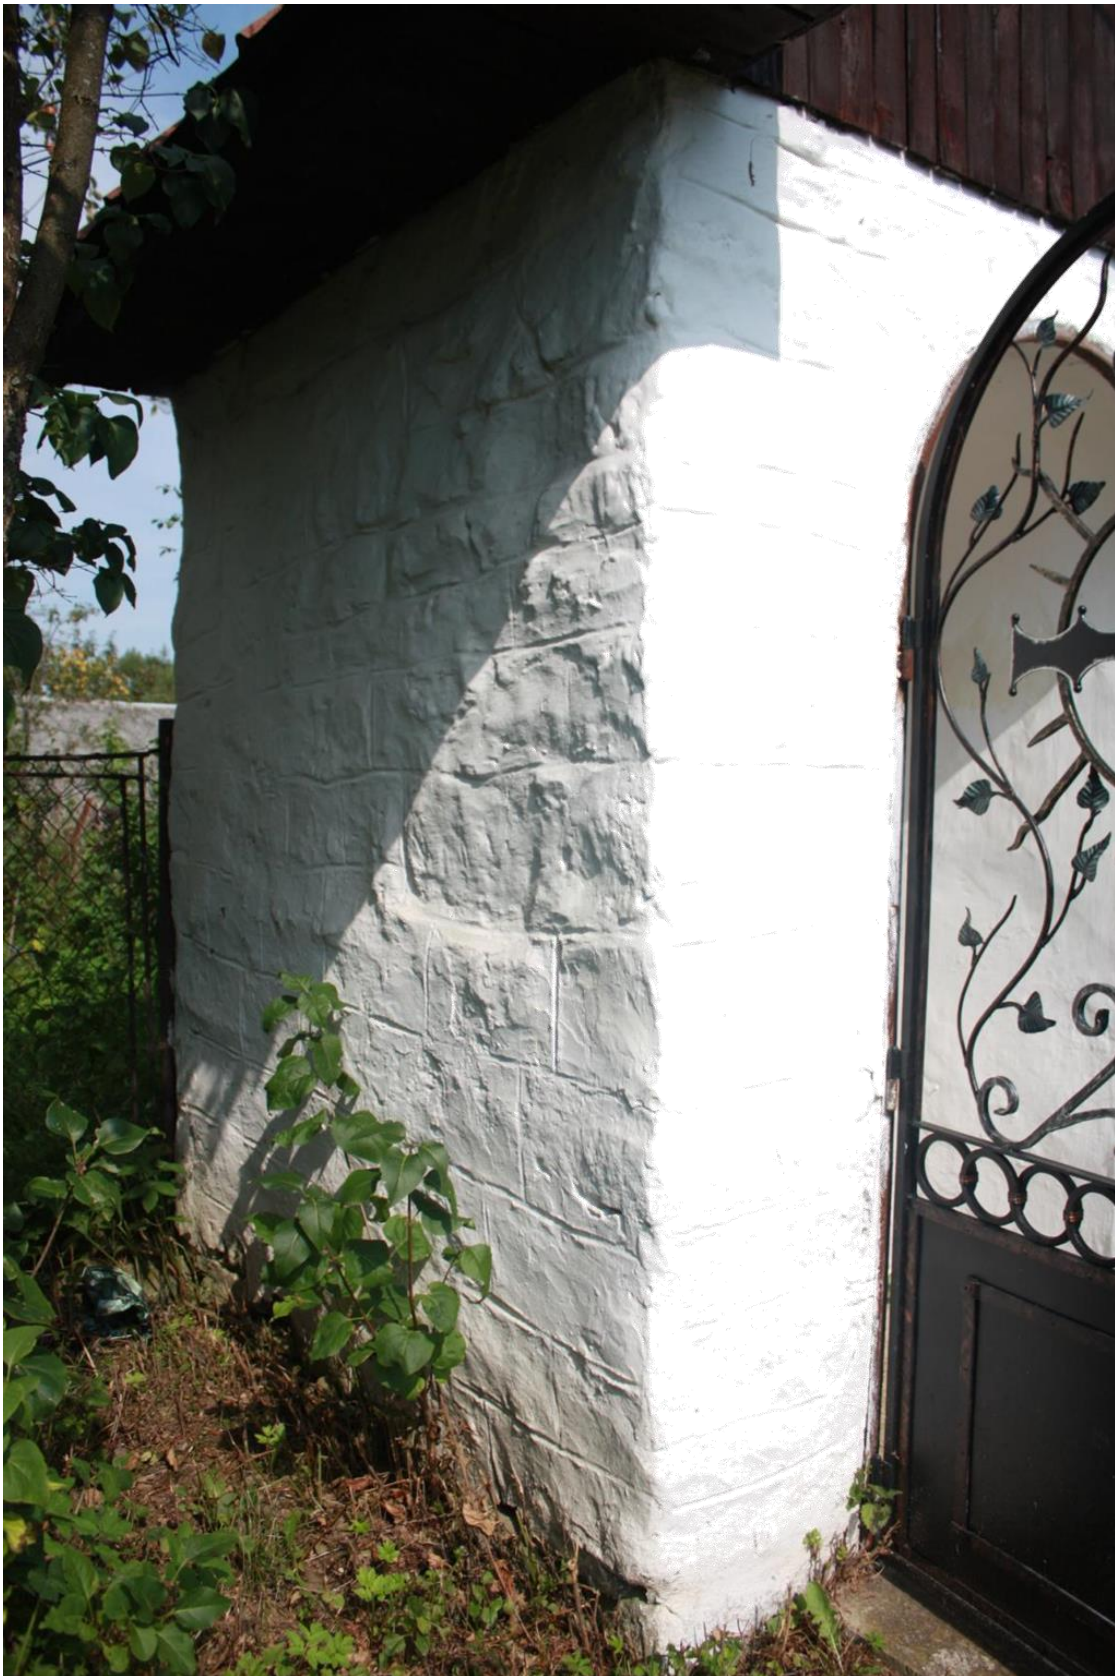
Fot. 3. Hladovka, Slovensko. Domčeková kaplnka s drevenou sochou Jána Nepomuckého, pohľad na bočnú stenu kaplnky rustikálne opracovanú. Fot. M. Książek 2016

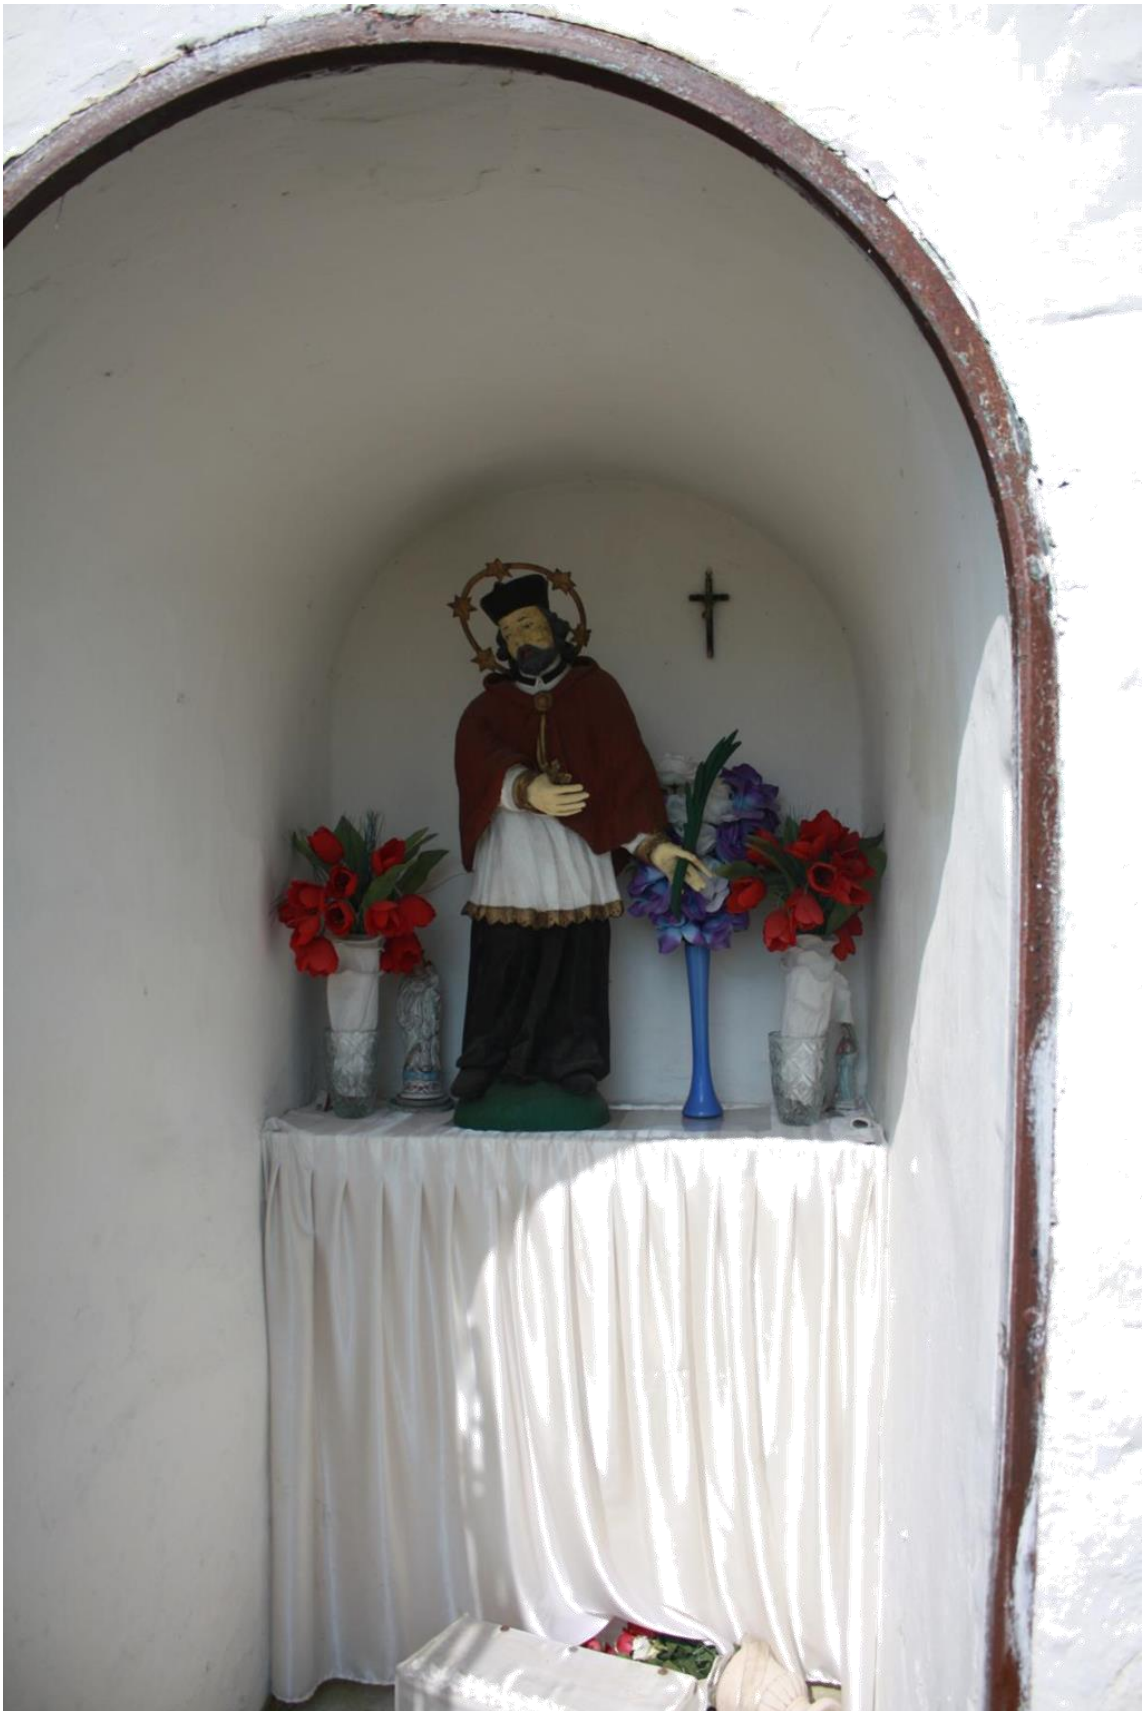
Fot. 4. Hladovka, Slovensko. Domčeková kaplnka s drevenou sochou Jána Nepomuckého, pohľad na interiér kaplnky a sochu. Fot. M. Książek 2016
